【町道御影光台線の通行止めについて】

町道御影光台線通行止位置図

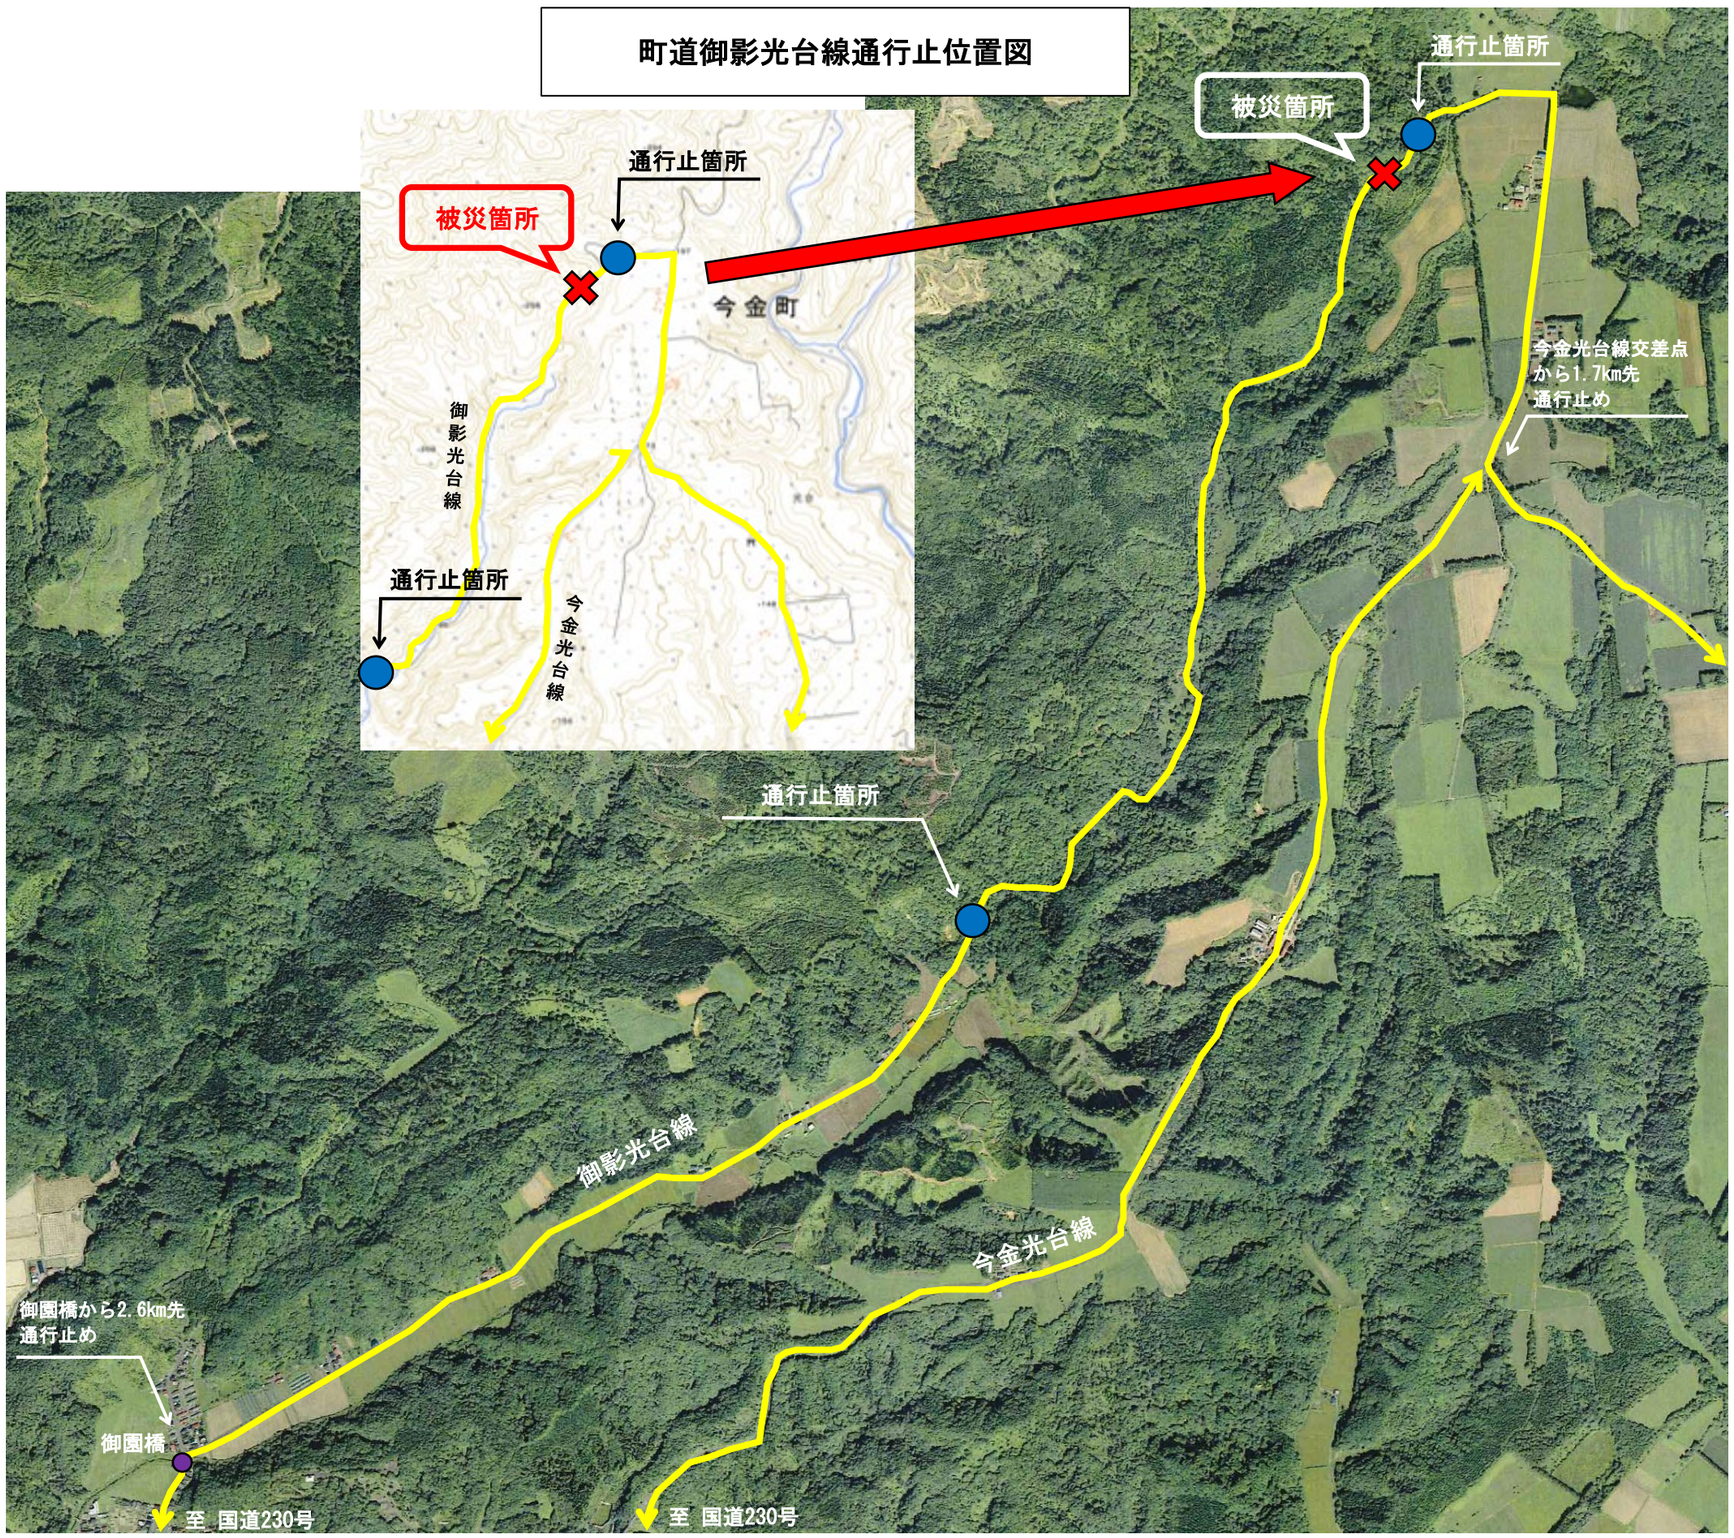
被災写真

被災状況

６月２９日の大雨により、道路の法面及び路肩が崩壊。
道路の半分が崩壊し、通行不能となっている。
被災延長Ｌ≒４０ｍ、高さＨ≒１０ｍ
